Ref.: Filtro olio eco OL03L115562-E
Eco oil filters OL115562-E

Applic.: AUDI
SEAT
SKODA
VOLKSWAGEN

Engines.: 1.6TDI - 2.0TDI

SERRAGGIO ECCESSIVO DEL TAPPO IN PLASTICA DEL CONTENITORE E POSSIBILE TRAFILAMENTO OLIO

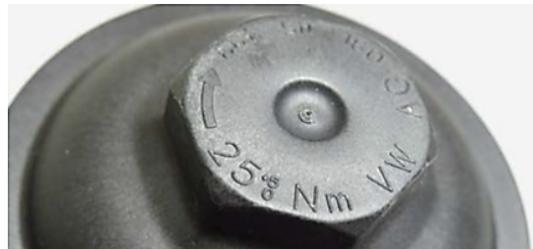
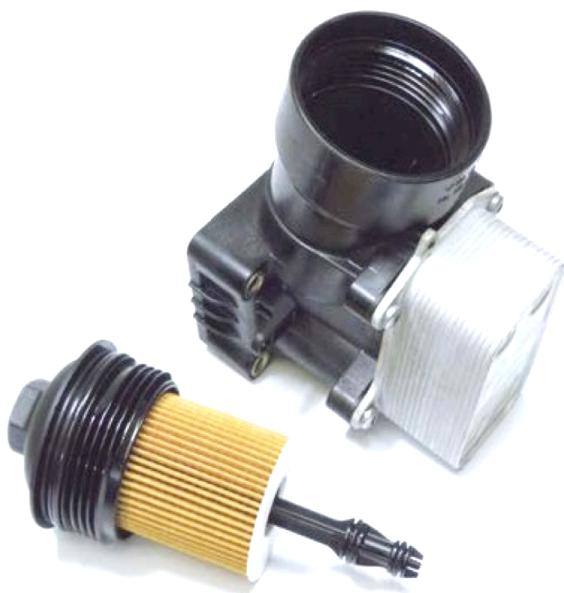
La nota tecnica in questione spiega che il possibile trafileamento di olio, dal contenitore porta filtro, potrebbe essere causato da un eccessivo serraggio del tappo di chiusura in plastica con una coppia di serraggio superiore ai 25N*m raccomandati.

Più in dettaglio, la filettatura presente sul tappo, particolarmente delicata per la sua geometria, potrebbe danneggiarsi proprio a causa di un serraggio troppo stretto, provocando la fuoriuscita di olio in fase di esercizio.

- **Ungere la nuova guarnizione con olio pulito per ridurne l'attrito durante il serraggio.**
- **La coppia di serraggio raccomandata non deve essere mai superiore ai 25N*m.**

COSIGLIAMO DI SEGUIRE QUESTE RACCOMANDAZIONI NEL MONTAGGIO DI QUALSIASI ALTRO FILTRO OLIO ECO.

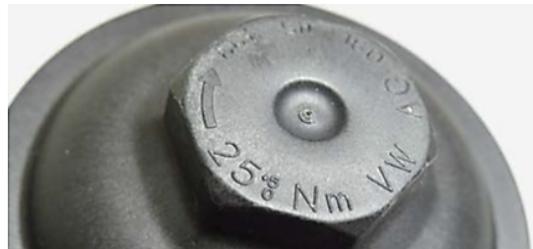
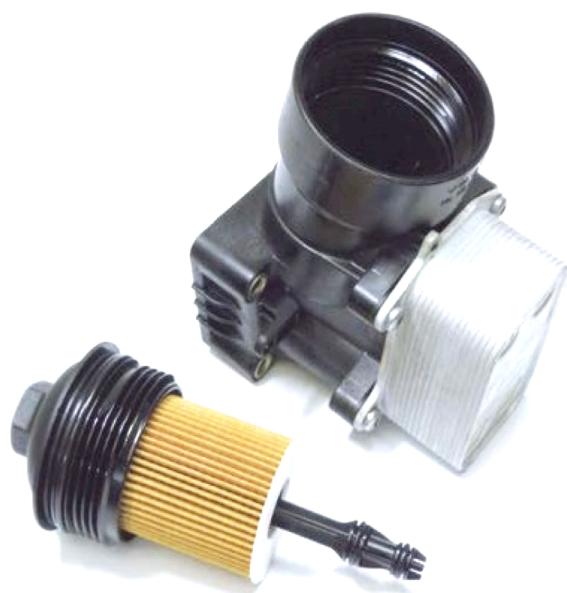
With this technical report we take up a official technical report, issued by the **VOLKSWAGEN Group**, on the possible leakage of oil from the cap of the door container filter, for the original code **VAC 03L115562**. The technical note in question explains that the possible leakage of oil, from the filter holder container, could be caused by excessive tightening of the plastic closing cap with a tightening torque above 25N * m recommended. More in detail, the thread on the cap, particularly delicate for its geometry, it could be damaged just due to tightening too tight, causing leakage of oil during operation.

- **Grease the new seal with clean oil to reduce friction during tightening.**
- **The recommended tightening torque must never be more than 25N*m.**

WE RECOMMEND FOLLOWING THESE RECOMMENDATIONS IN THE INSTALLATION OF ANY OTHER ECO OIL FILTER.
